## Zustandsorientierte Instandhaltung im Tagebau

Optische Schwingungsmessung  
zur Identifizierung von Lagerschäden  
Applikationsnote

## Berührungslose und wirtschaftliche Überwachung und Gut/Schlecht-Unterscheidung von Tragrollen an Förderbändern im Braunkohle-Tagebau.

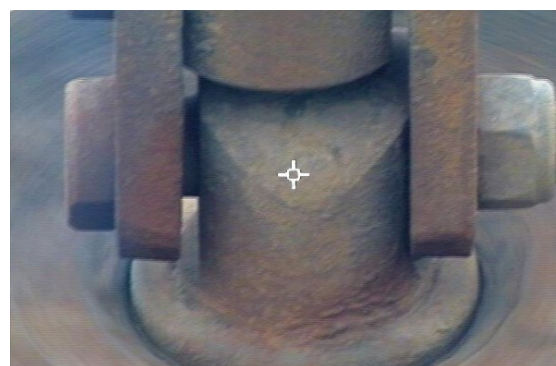
3  
Messstelle mit  
Position des  
Laserstrahls  
im Videobild  
des RSV-150

Als Alternative bietet sich ein berührungsloses Verfahren an, das aus einem sicheren Abstand angewendet werden kann. Das RSV-150 Remote Sensing Vibrometer (Titelbild) ist für diese Aufgabe perfekt geeignet. Diese Laser-basierte Lösung erspart den Montageaufwand und gleichzeitig ist die Sicherheit gewährleistet, da die Entfernung vom Objekt abhängig von der Amplitude und den Rückstreuungseigenschaften der Oberfläche zwischen 5 m und über 100 m betragen kann. In der hier gezeigten Anwendung betrug der Arbeitsabstand 5 bis 7 m. In Bild 3 ist die Zielausrichtung im Videobild zu sehen.

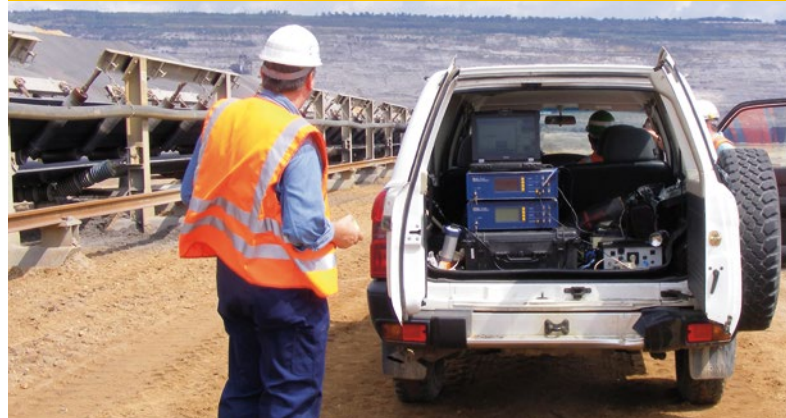
5

Messtechnik im Einsatz vor Ort (oben)

Darstellung der Ergebnisse im Kofferraum (unten)

Ziel der Versuchsabteilung der RWE Power AG waren Testmessungen an zwei Förderbandanlagen an jeweils ca. 100 Tragrollengirlanden. Um Zeit zu sparen, wurde deshalb ein Sensor – mittels eines selbst gebauten, mit einem großen Saugnapf an der Fahrertür befestigten Sensorträgers – kurzerhand am Allradfahrzeug befestigt (Bild 5, oben). Damit steht ein mobiles Mess- und Auswertezentrum zur Verfügung. Schon vor Ort kann der Zustand beurteilt werden (Bild 5, unten). Die Spannungsversorgung des RSV-150 erfolgte über das Bordnetz des Fahrzeugs.
